AYUNTAMENT DE SERRA D'ADRE

**PLA ESPECIAL DE PROTECCIÓ DELS SIC DE SES
CONES, SES OLLERIES I SES ALQUERIES**

Relació d'edificis i elements del catàleg.**SES COVES**

Elements catalogats dins l'àmbit del Pla Especial de Protecció

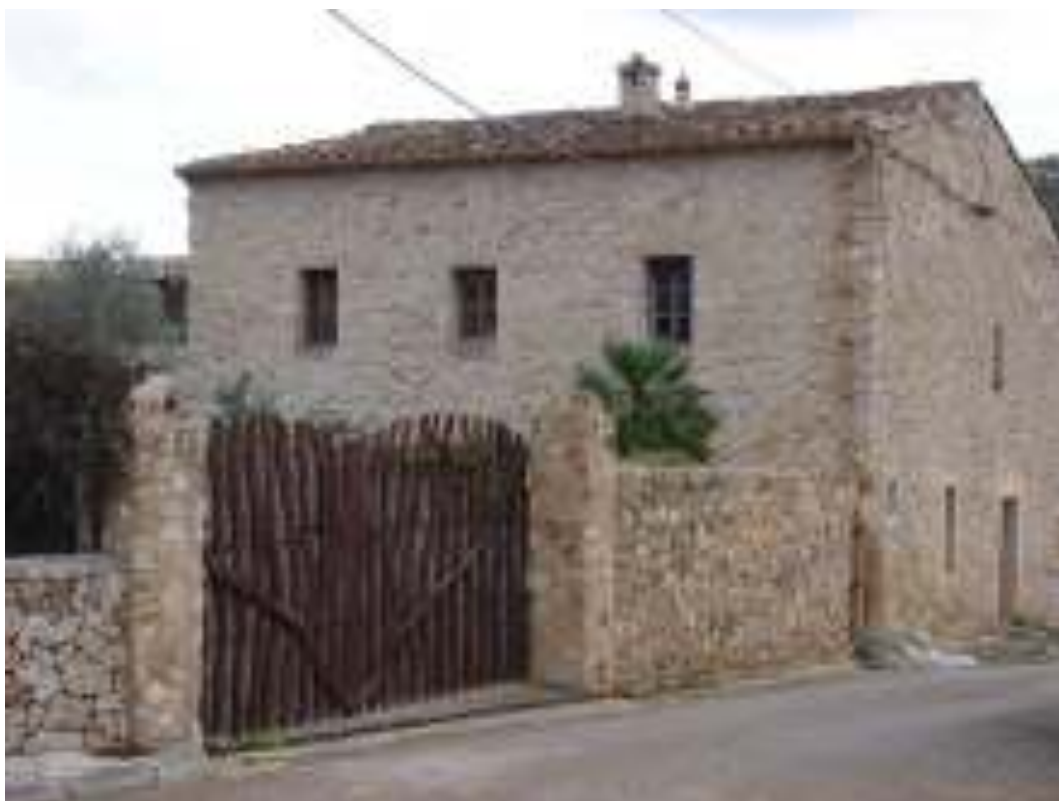
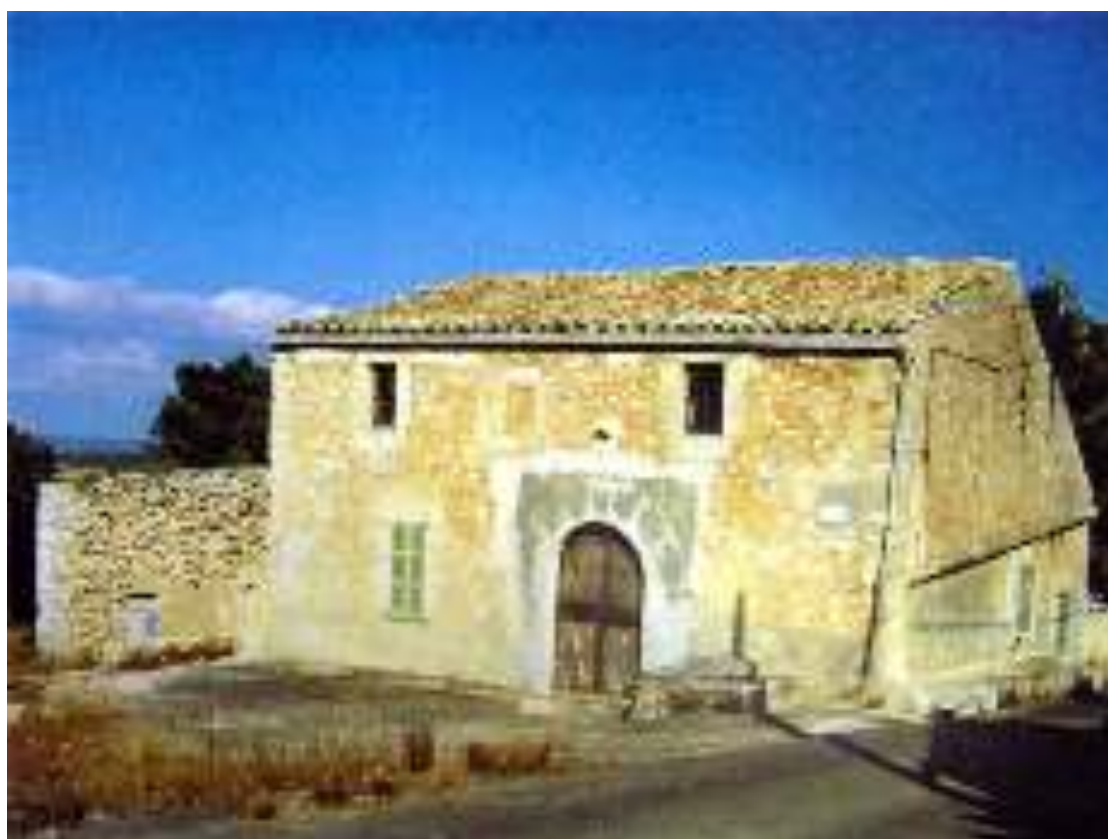
1. Estat original, anterior a la reforma

Edifici amb alçat de dues plantes i coberta amb dos aiguavessos. Aquest habitatge té davant la façana principal una petita clastra oberta. L'ingrés el forma un portal de pedra d'arc rodó adovellat amb els brancals d'una peça.

A la dreta de la casa es troba l'antic cup de Son Sastre amb quatre esglaons.

Entrada amb arc de mig punt realitzat totalment amb pedra calisa i que no està situat al centre de la façana. El mur de la façana realitzat de mamposteria típica de la zona es troba en bon estat. (*)

ESTAT DE CONSERVACIÓ	Bo
INTERVENCIÓ	Reformada. Malmesa per una rehabilitació desencertada que ha modificat les proporcions i la composició de la façana i el tancament de la parcel·la, desvirtuant l'edificació original en els valors on es fonamentava la seva incorporació al Catàleg aprovat en 2001 .

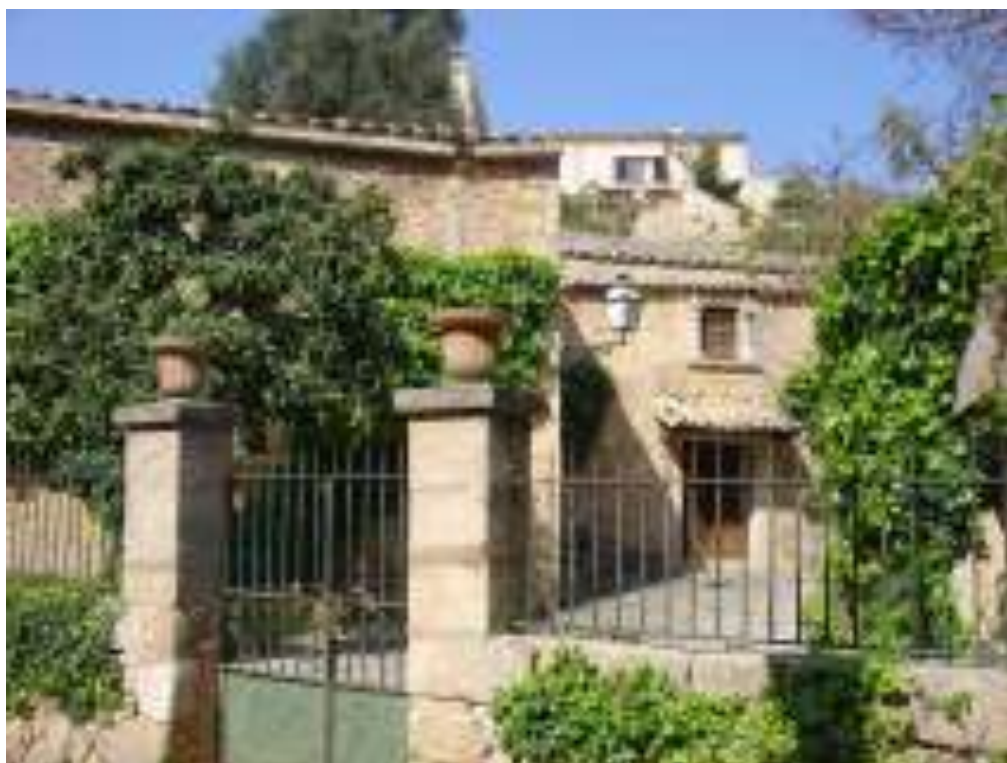
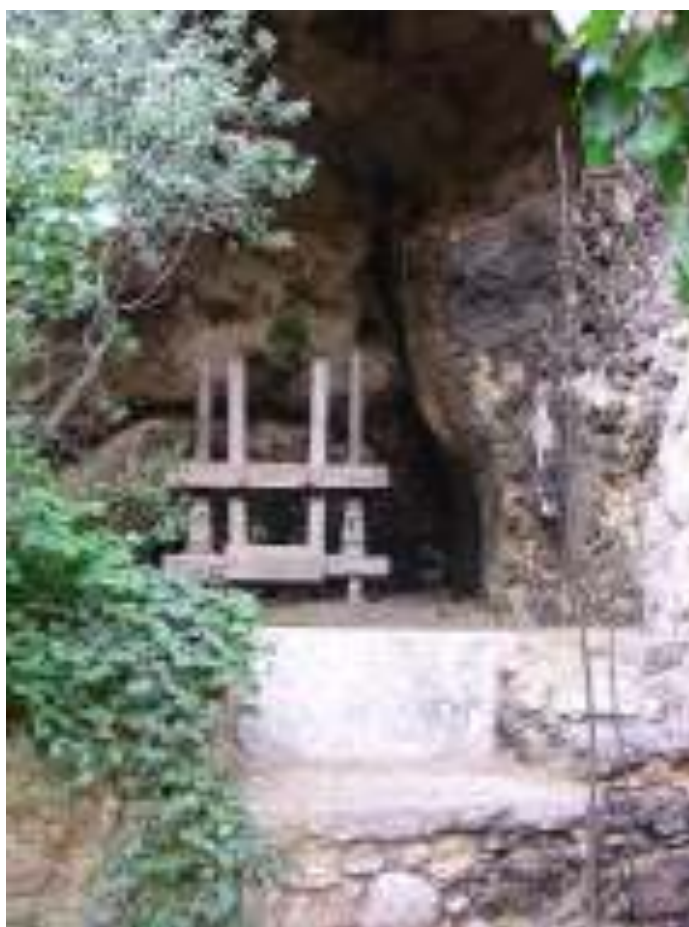
FOTOGRAFIES

<p>Construcció configurada per tres cossos amb planta amb forma de "T". Alçat de dues plantes. L'entrada principal és un portal de llinda i té una teulada com a porxada. Al primer pis hi ha una finestra de tradició renaixentista. Al jardí de la casa hi ha les antigues dependències del molí de sang. Vora el carrer trobam dues construccions, una amb volta de canó i aresta on es feia l'aiguarent i l'altre amb volta de canó. A l'altra banda del carrer hi ha el cup excavat dins la roca i la premsa de vi amb la data 1774.</p>	
CRONOLOGIA/DATACIÓ	Orígens s. XVII
BIBLIOGRAFIA	VALERO I MARTÍ, G.: Conèixer Santa Eugènia; 1996. Ajuntament de Santa Eugènia.

ESTAT DE CONSERVACIÓ	Bon estat exterior
INTERVENCIONS	L'estat actual és resultat d'una reforma contemporània. És probable que la finestra renaixentista sigui una incorporació posterior.

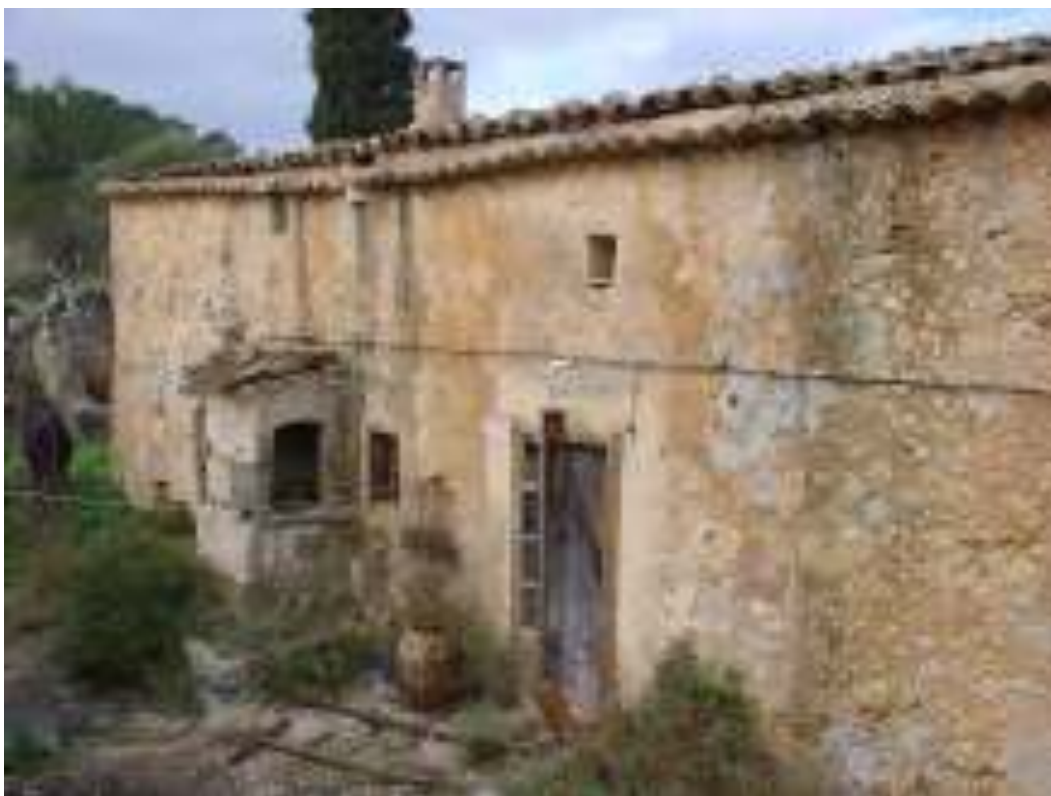
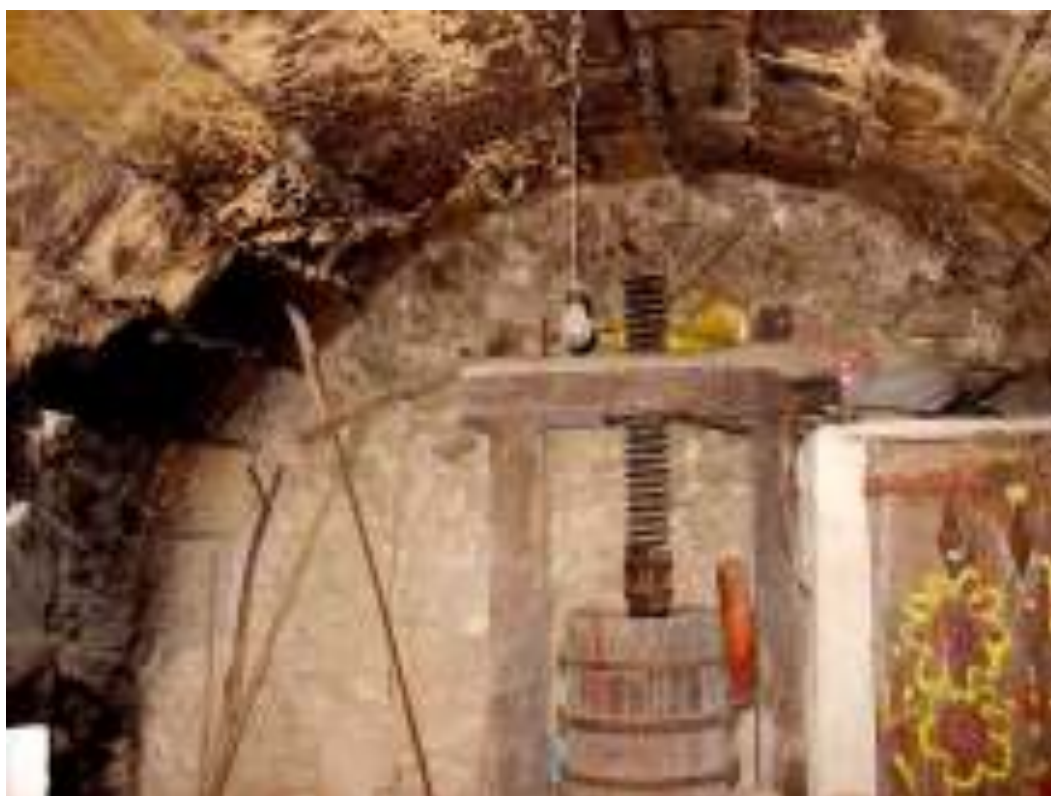
FOTOGRAFIA

ESTAT DE CONSERVACIÓ	Deteriorat pel seu desús d'anys.
INTERVENCIONS

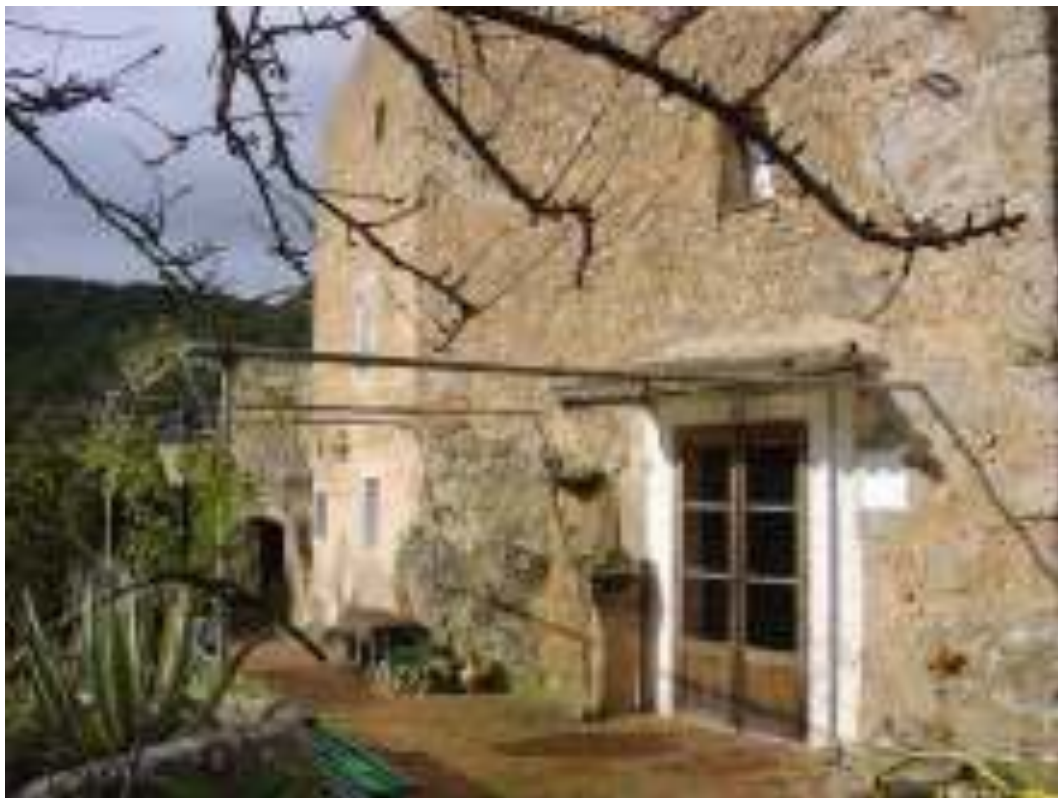
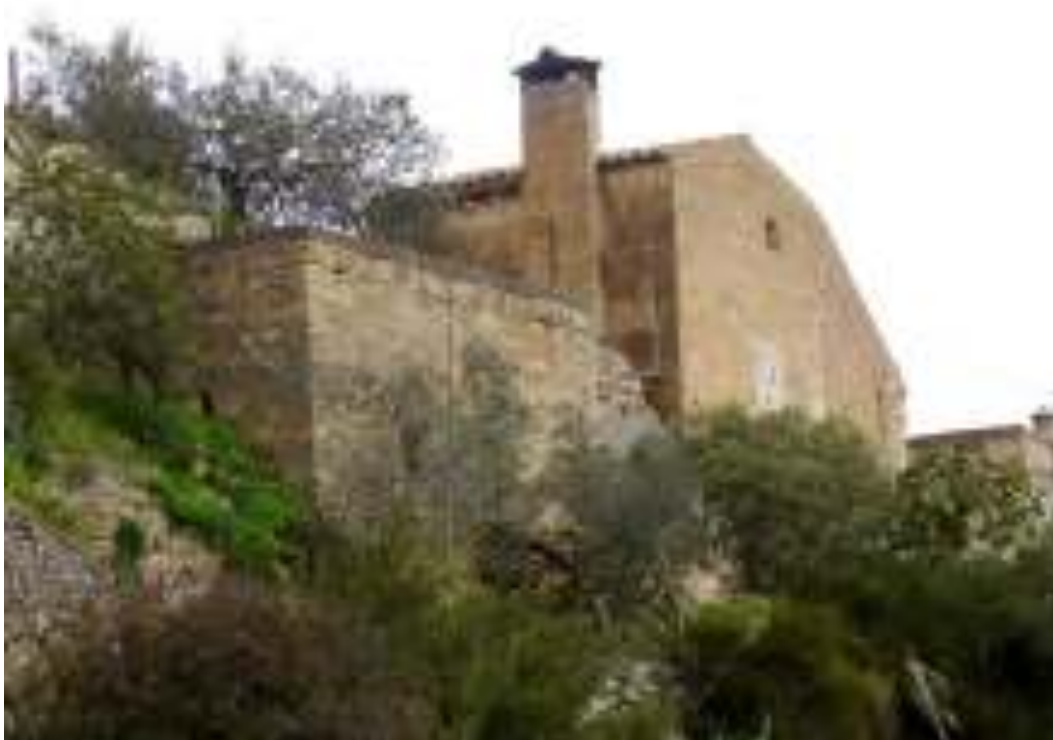
FOTOGRAFIA

Conjunt d'edificacions amb accés des d'un pati i carrera sobre es Comellar de ses Coves, del qual destaca la casa i el celler adossat a la roca del terreny natural. La casa, de coberta a dos aiguavessos, s'aparta de la tipologia habitual i presenta una singular disposició d'obertures en el mur tester, orientat a sudest, en el qual es troba l'accés amb porta de llinda i diferents finestres i finestrons en una composició irregular. La roca del terreny natural, a la qual s'adapta la casa, es mostra present a la façana, i contribueix a donar un caràcter de la major rusticitat. En un lateral es troba la cisterna amb coll de capella. Part de les façanes, probablement les corresponents a un cos adossat més modern, es presenten en un referit fi, mentre que la resta té un acabat de referit rústic que deixa al descobert part de la pedra. Les canals de recollida d'aigües són d'obra volada i fan la volta a l'edificació per arribar sobre l'aljub.

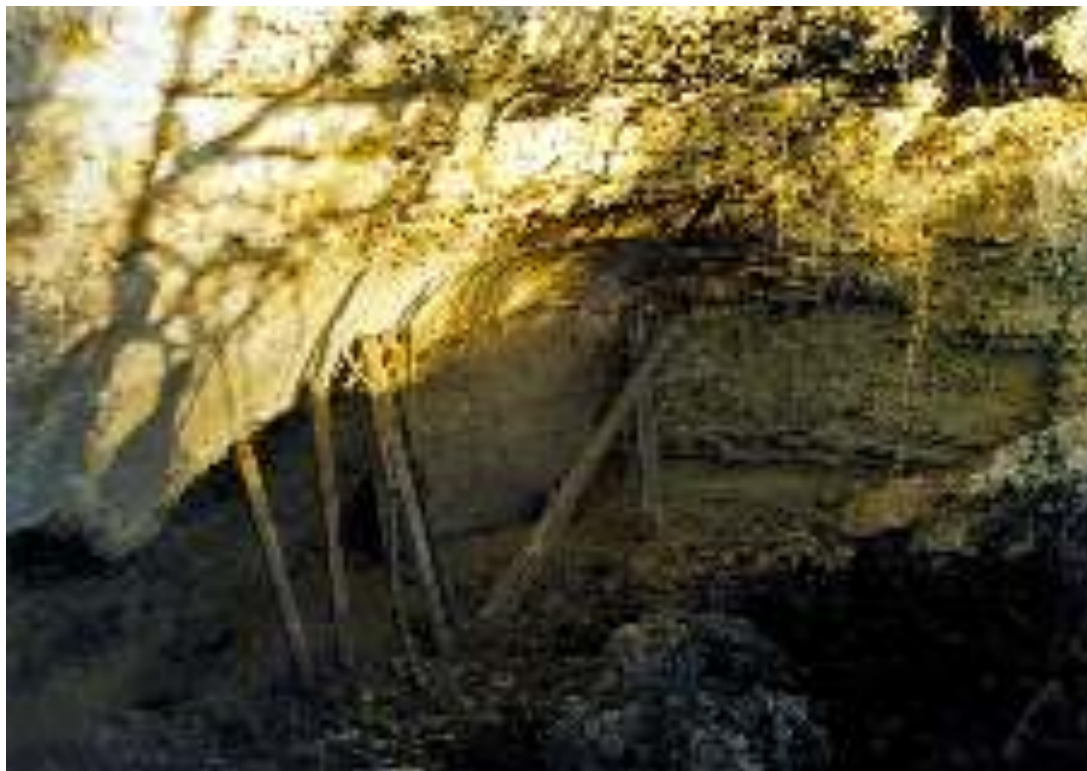
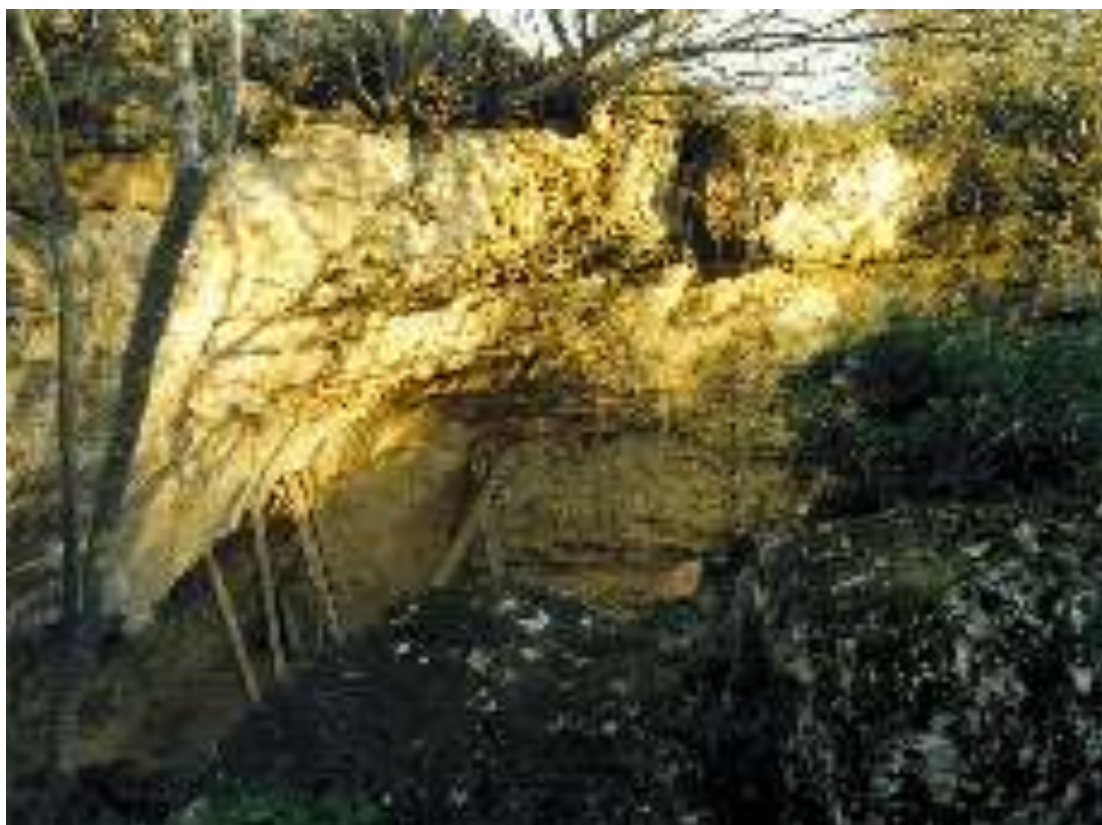
FOTOGRAFIA

ESTAT DE CONSERVACIÓ	Les cobertes i les estructures tenen defectes de conservació, les causes d'aquest deteriorament són les obres privades, les feines agrícoles auxiliars, les reutilitzacions i l'erosió
INTERVENCIÓNS

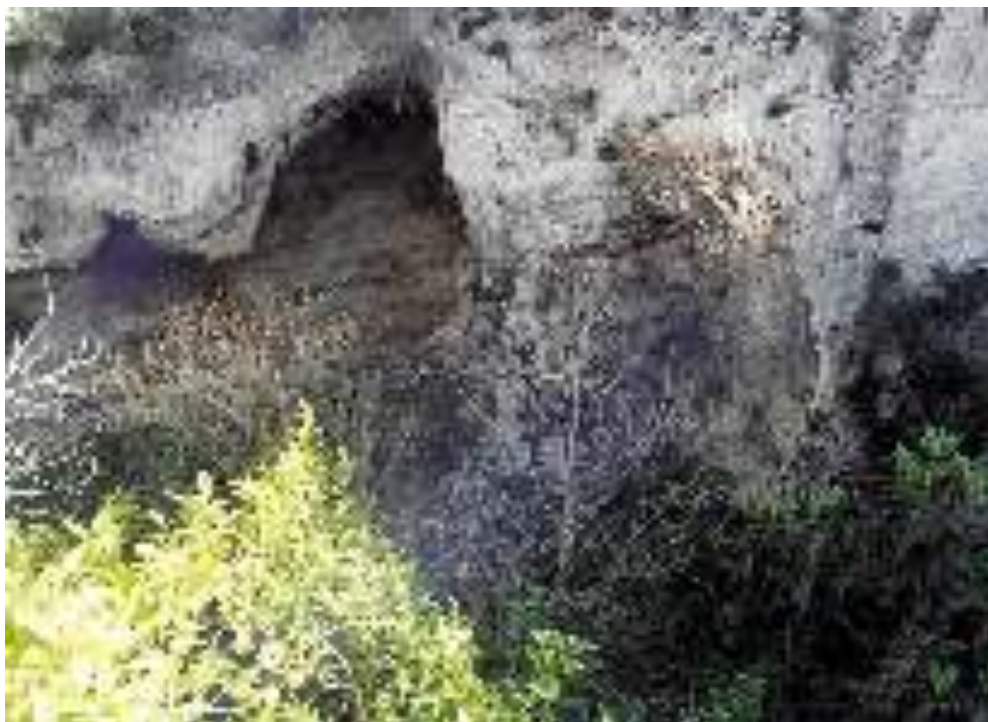
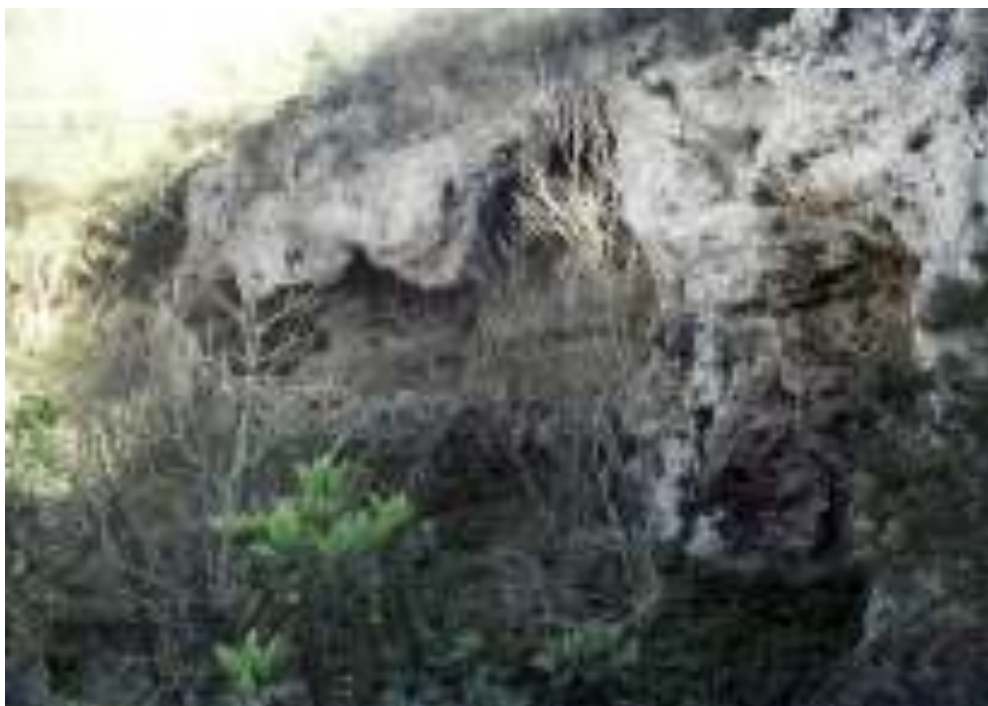
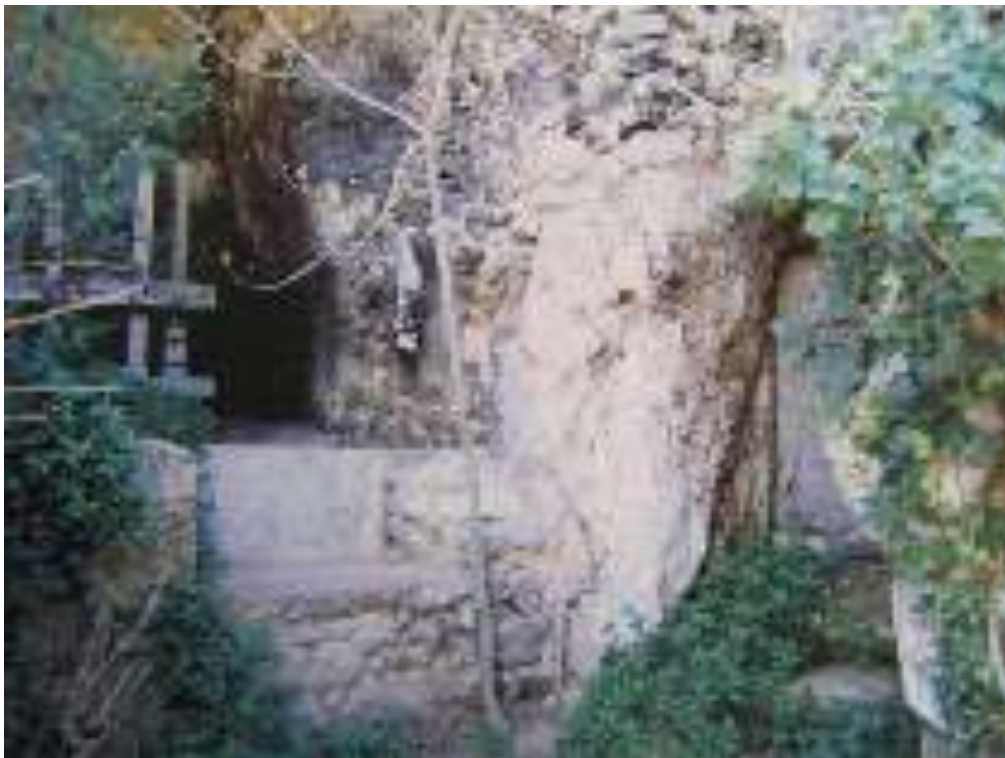
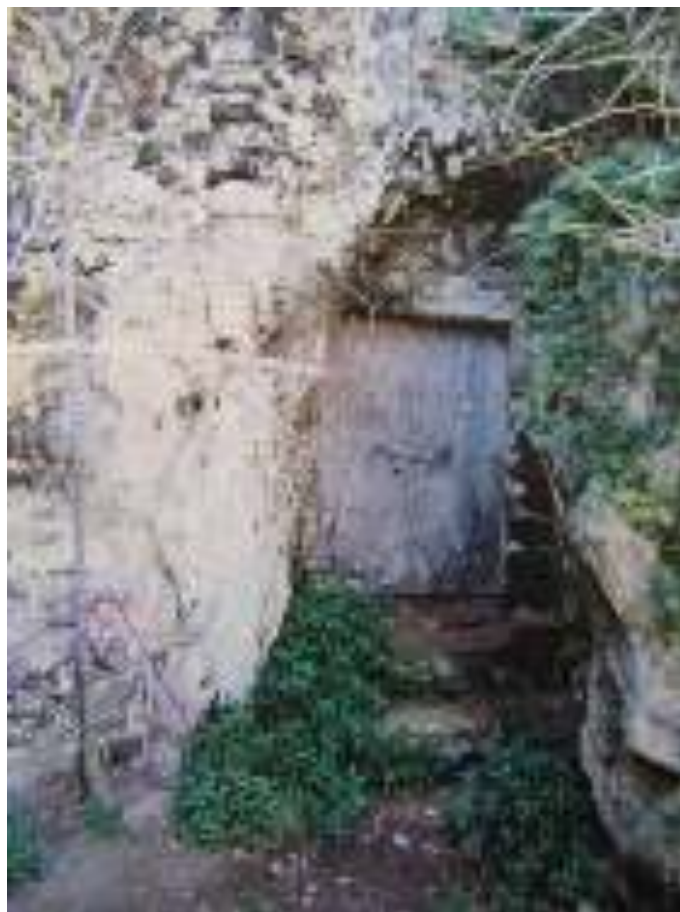
FOTOGRAFIES

ESTAT DE CONSERVACIÓ	Es troben defectes de conservació a les estructures. Les causes d'aquesta deterioració són les obres públiques i privades, les feines agrícoles auxiliars i ramaderes, les reutilitzacions i l'erosió.
INTERVENCIONS

Es determina com a element catalogat i zona de protecció l'àrea delimitada en la documentació gràfica adjunta, la qual engloba la línia de penya-segats on es localitzen les coves.

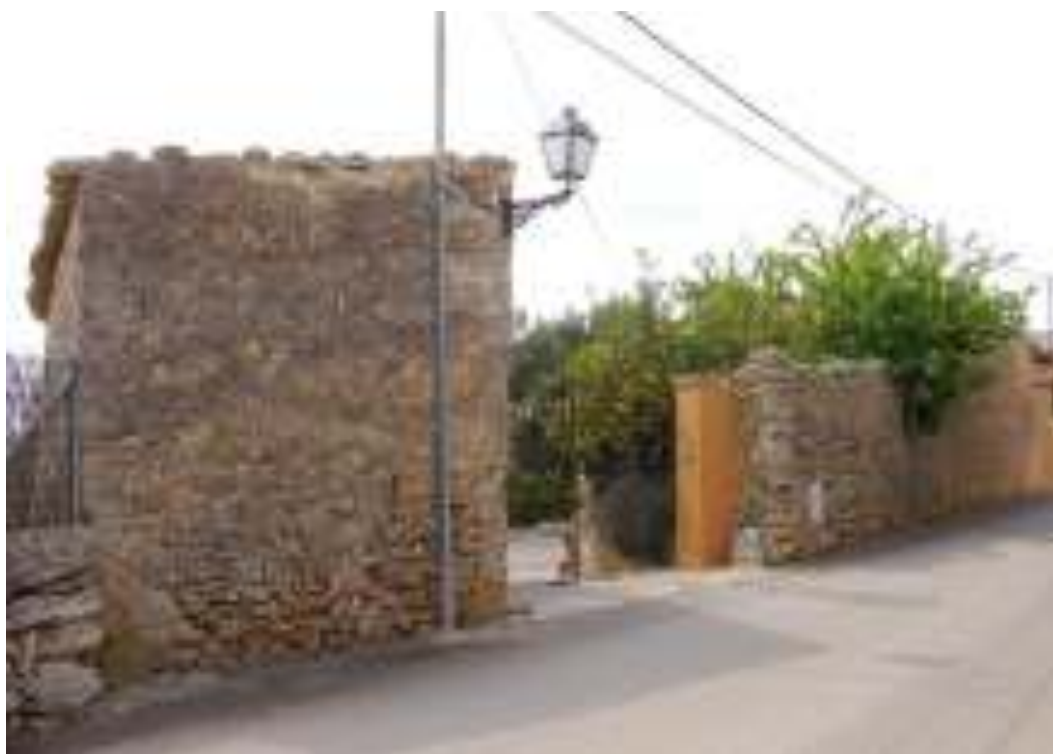
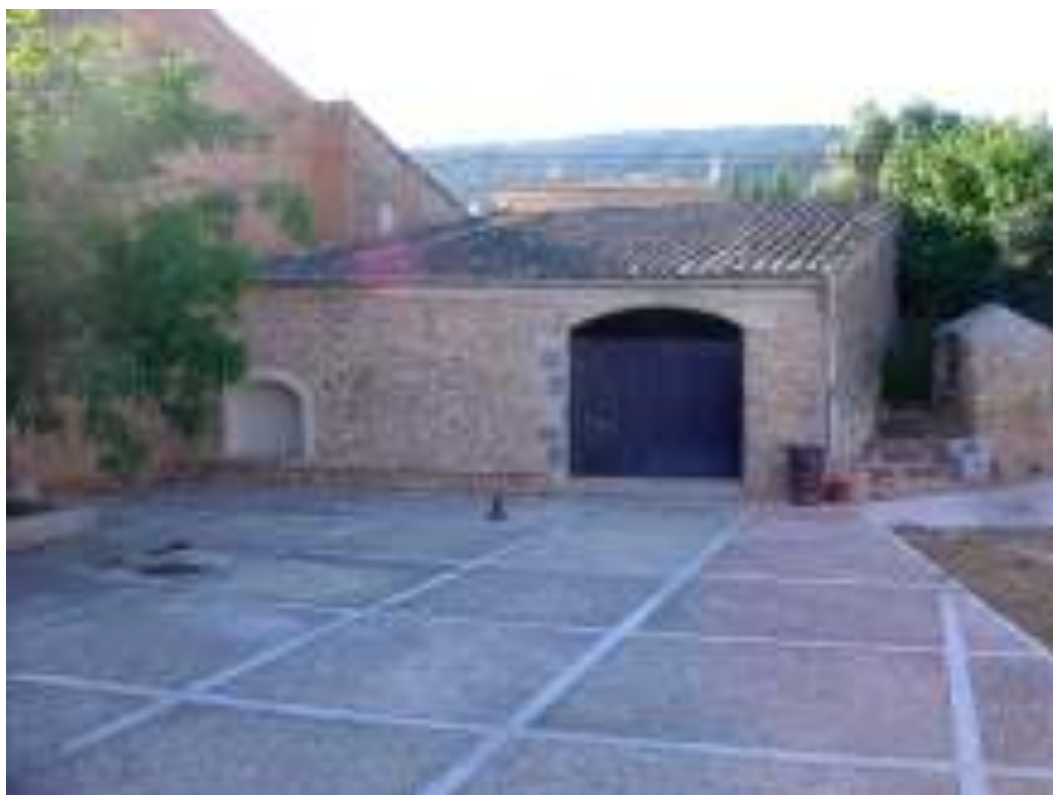
FOTOGRAFIES

Habitatge de dues alçades. A la façana s'hi troba un portal d'ingrés de llinda amb una petita porxada i una finestra rectangular a la part superior. Aquest habitatge conserva les estances i les obertures de l'interior, les quals possiblement siguin les originals.

Des de l'entrada es dona pas a un vestíbul amb una escala al front. A l'esquerra es troba la bugaderia i a la dreta la cuina, ambdues tenen portal i obertures de petites dimensions.

L'habitatge ha estat reutilitzat per feines agrícoles: a la planta baixa es manté un molí de sang. Vora la cuina hi ha una altra dependència on es trobava l'antic forn d'olles, activitat per la que es coneix el llogaret i que probablement es remunti a l'època islàmica.

ESTAT DE CONSERVACIÓ	Bo per renovació recent.
INTERVENCIÓNS	Renovada recentment.

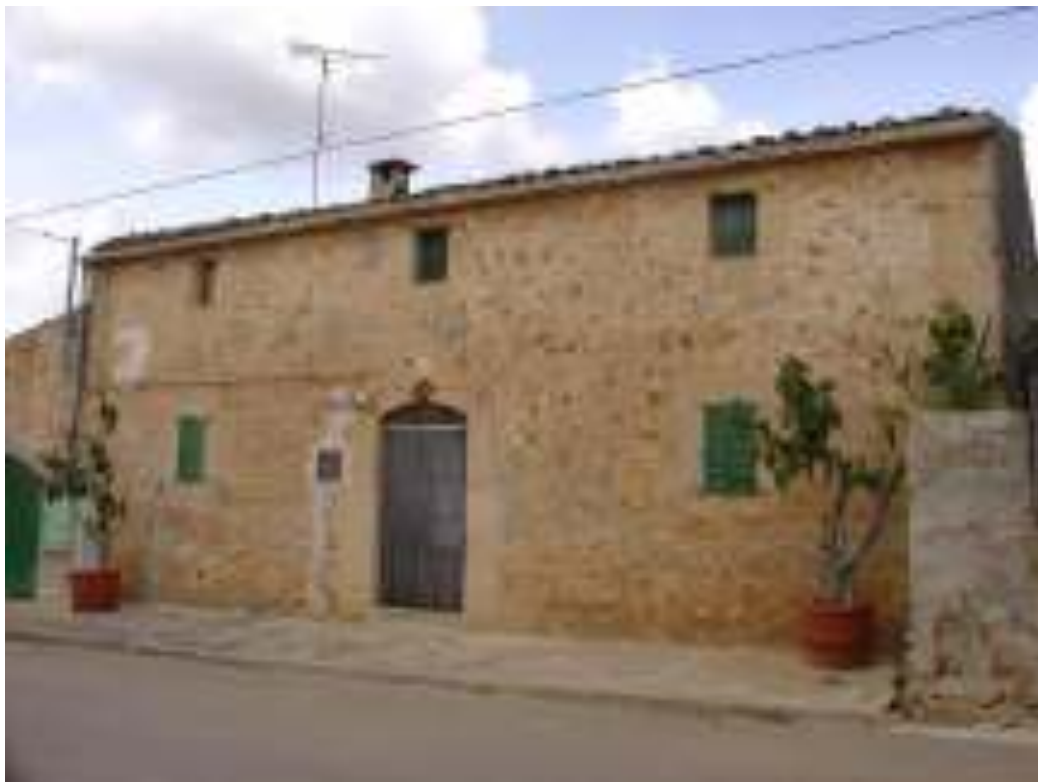
FOTOGRAFIA

Conforma un conjunt de buc principal més portassa reculat del carrer mitjançant una estreta carrera davantera. La façana principal s'orienta a sud-est.

El buc principal és de dues altures i dos aiguavessos. El portal d'accés és d'arc rebaixat. El portal, dues finestres en planta baixa i tres en planta pis, es distribueixen simètricament segons tres eixos verticals equidistants. Les finestres són petites amb ampits senzills, enrasats en el mur. El sistema de recollida d'aigües és tradicional d'obra amb llivanyes de marès volades i el coll de la cisterna se situa a la portassa, enrasat amb la façana i obert a l'exterior. L'acabat de les façanes és de referit rústic deixant vista part de la pedra.

La portassa lateral té un arc rebaixat.

ESTAT DE CONSERVACIÓ	Bo.
INTERVENCIONS

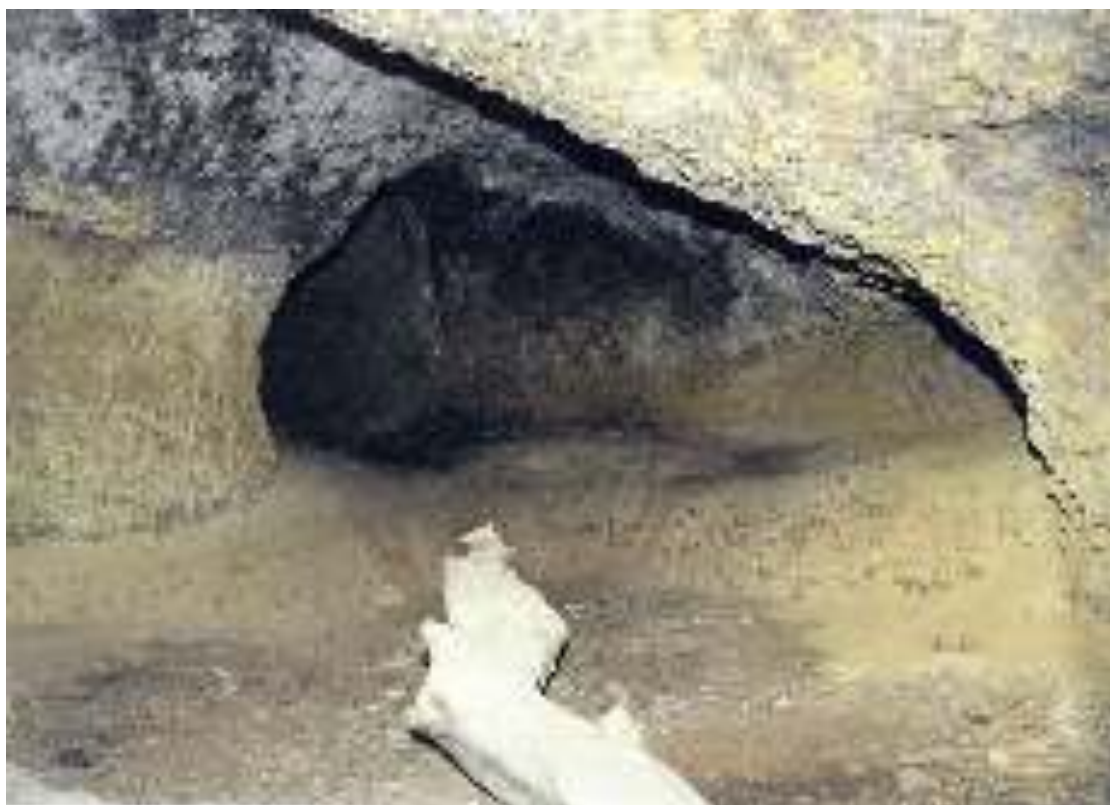
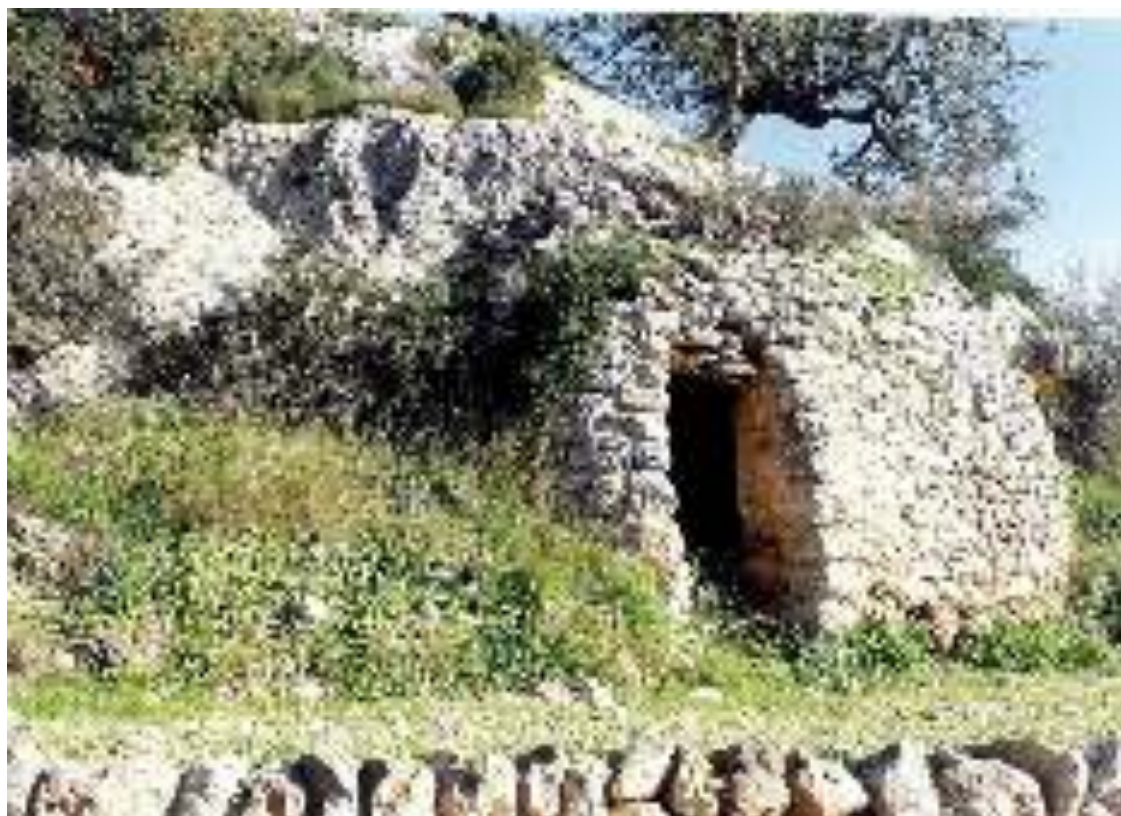
FOTOGRAFIES

ESTAT DE CONSERVACIÓ	Tan sols resten alguns elements aïllats i les causes de deteriorament són les obres privades. Les feines agrícoles, les feines agrícoles auxiliars, les reutilitzacions i l'erosió.
INTERVENCIONS

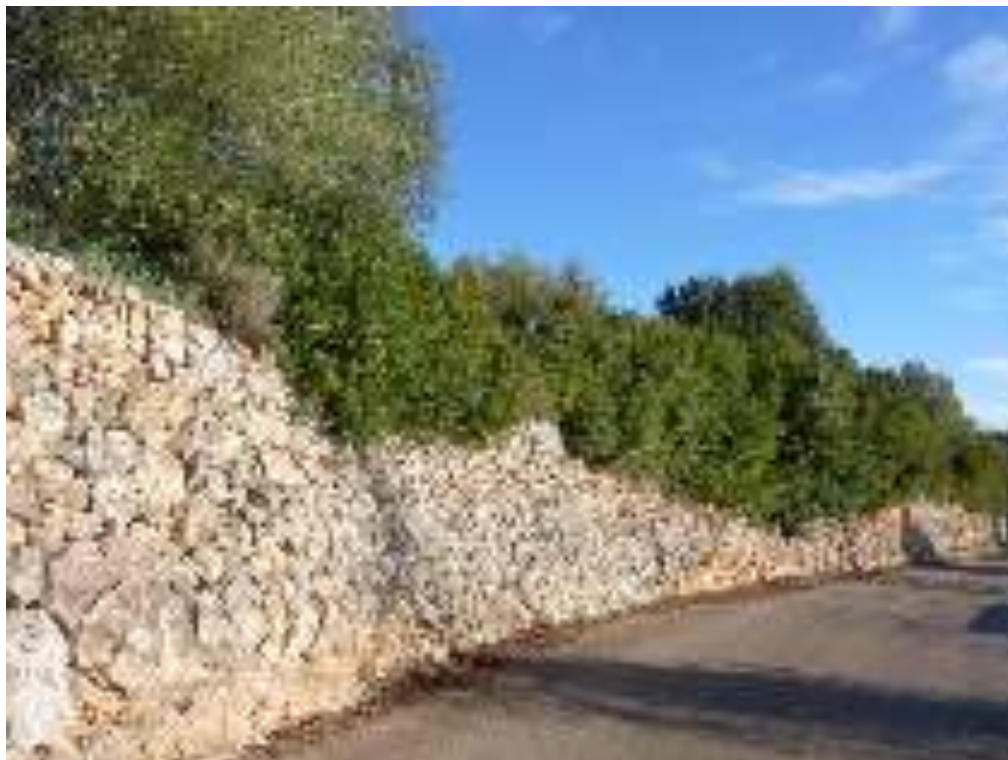
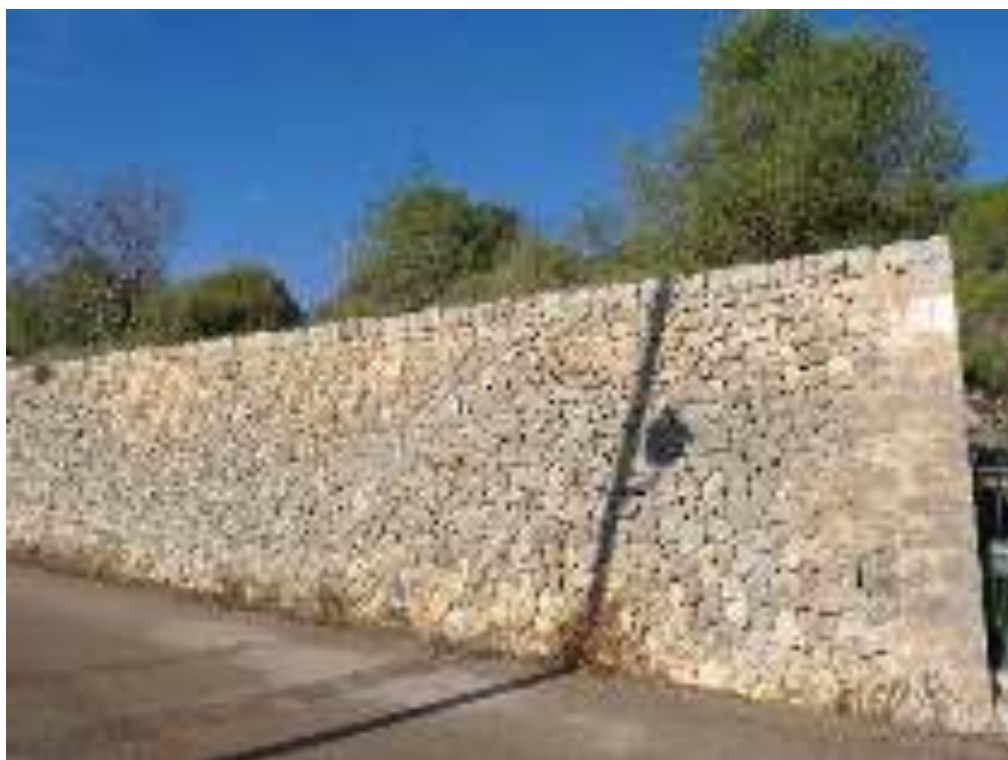
FOTOGRAFIES

Mur que limita el costat septentrional del camí entre Santa Eugènia i ses Olleries. Té una longitud de 640 metres i una altura variable, que varia de 1 m fins als 3,85 m. Es tracta d'un mur atalussat, fet amb pedres irregulars no molt obrades. Al costat de l'accés a la cova de Lourdes hi ha el tram més elaborat, amb una longitud de 40 m i altura de 3,85 m presentant una filada de dalt i diverses capginyes.

ESTAT DE CONSERVACIÓ	Regular, el mur presenta nombrosos bombaments i trams esboldregats.
INTERVENCIONS	S'han obert alguns portells moderns i fet rampes noves. En un tram s'han afegit a la coronació del mur algunes filades de bloquets de formigó sense referir

GRAU DE PROTECCIÓ	B		
USOS PERMESOS	Element que no admet cap ús dels urbanísticament regulats.		
ELEMENTS A PRESERVAR	El conjunt del mur així com les rampes tradicionals que permeten salvar el desnivell amb les finques colindants.		
INTERVENCIÓNS PREFERENTS	Restauració, conservació i consolidació dels trams esboldregats del mur, i eliminació de la vegetació que amenaci la seva preservació. Eliminació de les filades de bloquets de formigó sense referir.		
INTERVENCIÓNS ADMISSIBLES	Restauració, conservació, consolidació i rehabilitació de les parets seques.		
PROTECCIÓ ESPECÍFICA		DECLARACIÓ

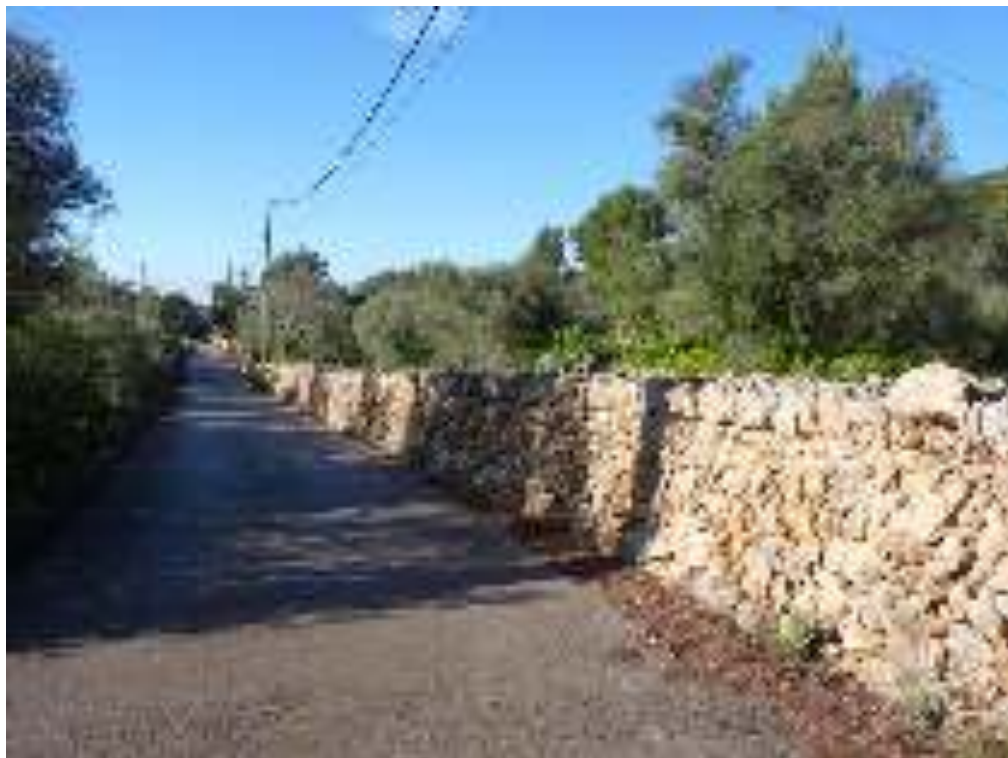
FOTOGRAFIA

S'inclouen els murs que limiten un tram del camí de Can Tano, a la sortida del llogaret de ses Olleries. El tram de camí delimitat pels murs té 153 metres de longitud. Els murs més ben obrats es troben al costat de tramuntana i presenten un paredat de pedra petita i irregular, disposant de filada de dalt. La seva gruixa és de 0,7 m i la seva altura de 1,1 m.

ESTAT DE CONSERVACIÓ	Bo.
INTERVENCIONS	S'ha cobert de formigó la part superior d'algun tram del mur.

GRAU DE PROTECCIÓ	B		
USOS PERMESOS	Element que no admet cap ús dels urbanísticament regulats.		
ELEMENTS A PRESERVAR	El conjunt dels murs tradicionals del tram de camí catalogat.		
INTERVENCIÓNS PREFERENTS			
INTERVENCIÓNS ADMISSIBLES	Restauració, conservació, consolidació i rehabilitació de les parets seques.		
PROTECCIÓ ESPECÍFICA		DECLARACIÓ

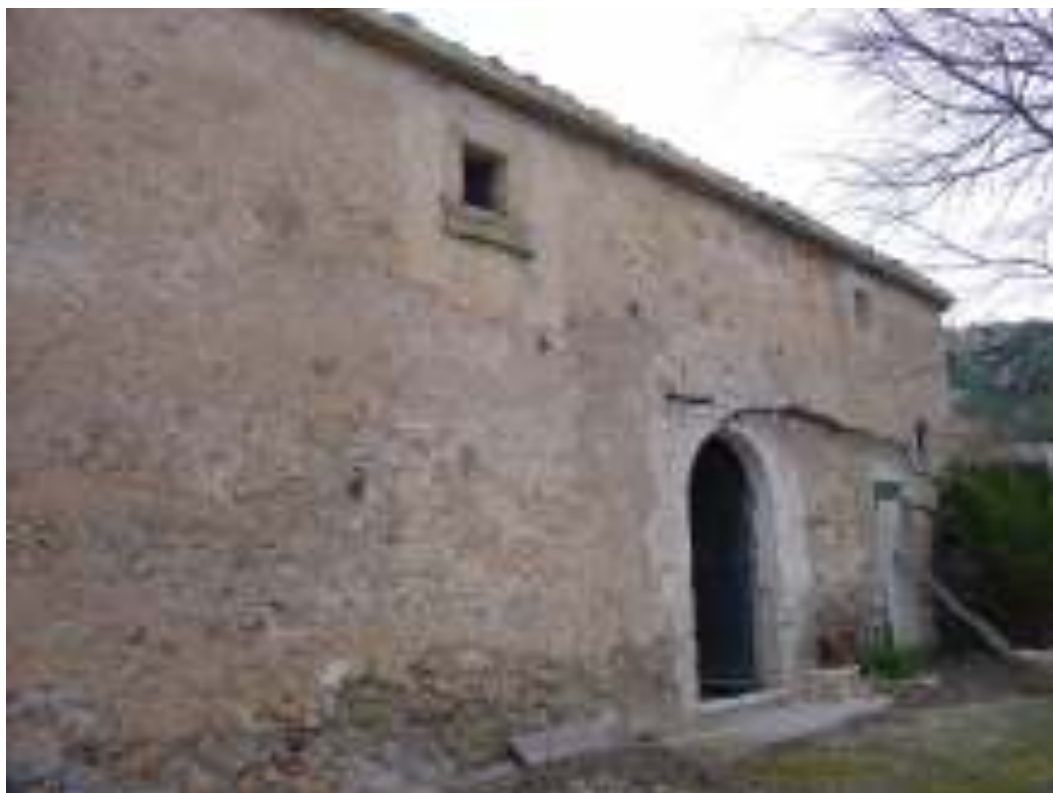
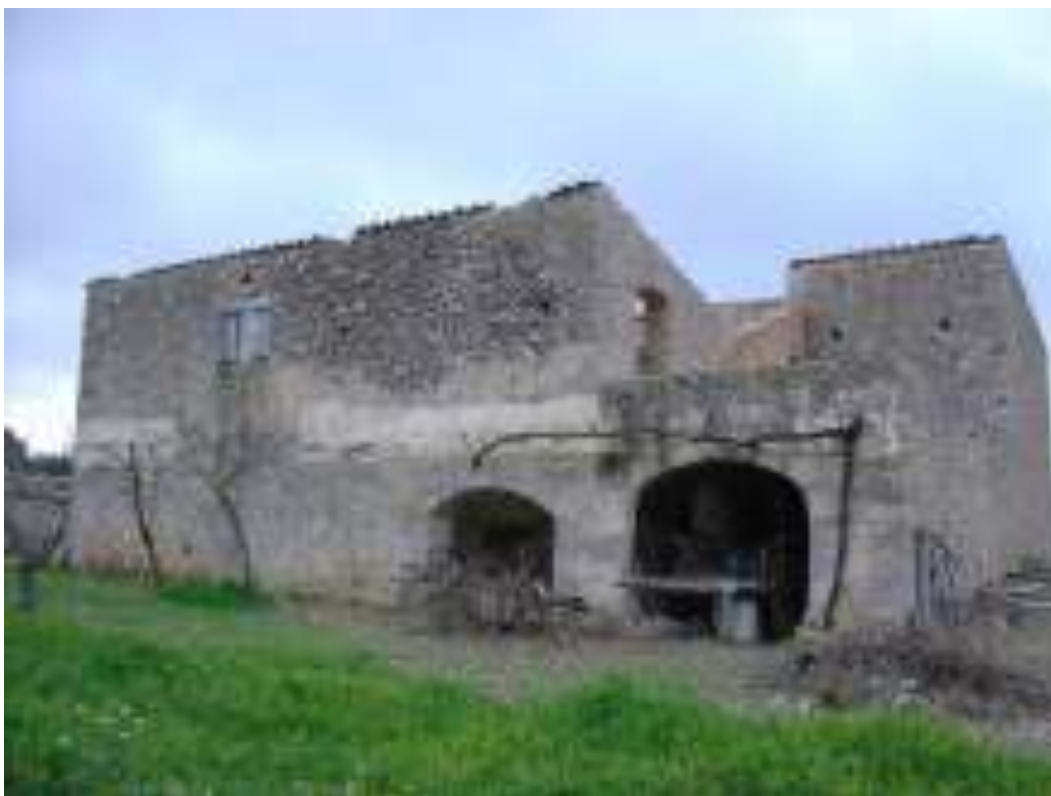
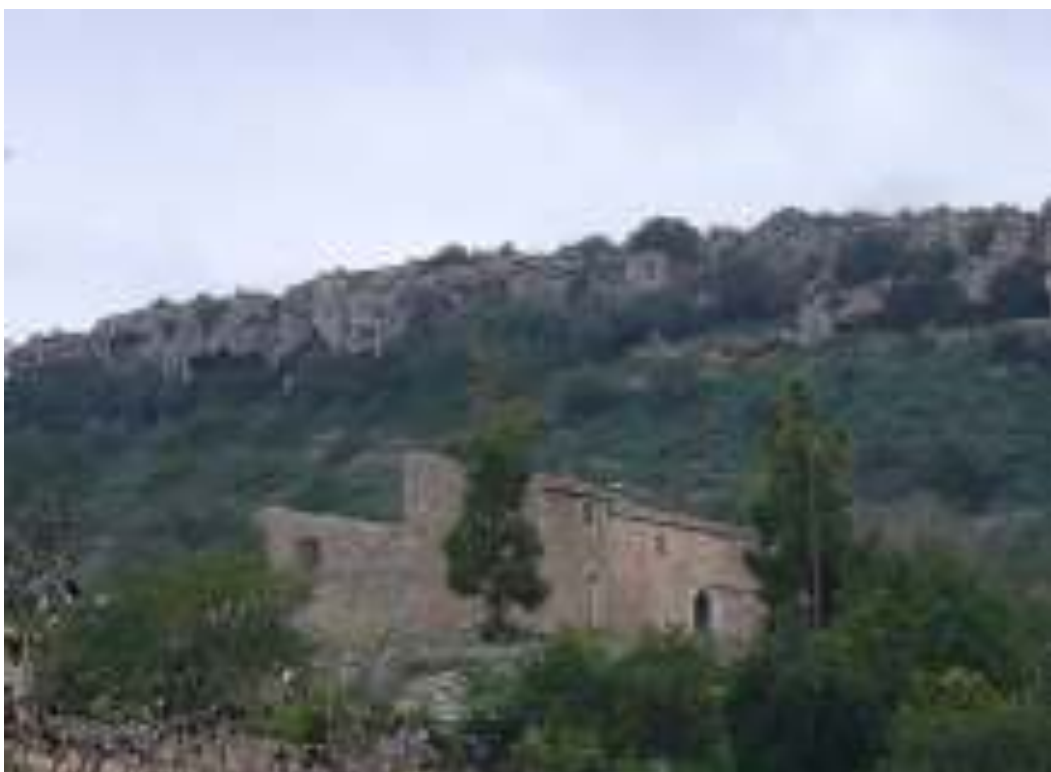
FOTOGRAFIES

ESTAT DE CONSERVACIÓ	Deteriorat pel seu desús d'anys.
INTERVENCIIONS
