AYUNTAMENT DE SERRA D'ADRE

**PLA ESPECIAL DE PROTECCIÓ DELS SIC DE SES
CONES, SES OLLERIES I SES ALQUERIES**

Relació d'edificis i elements del catàleg.**SES COVES**

Elements catalogats dins l'àmbit del Pla Especial de Protecció

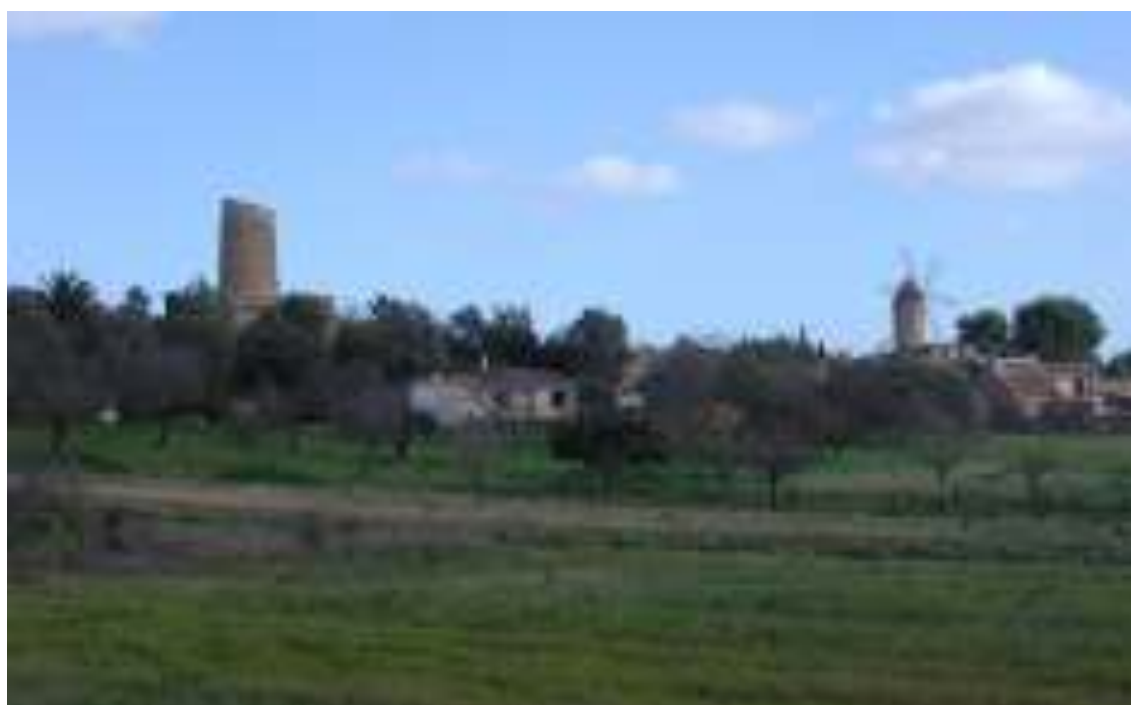
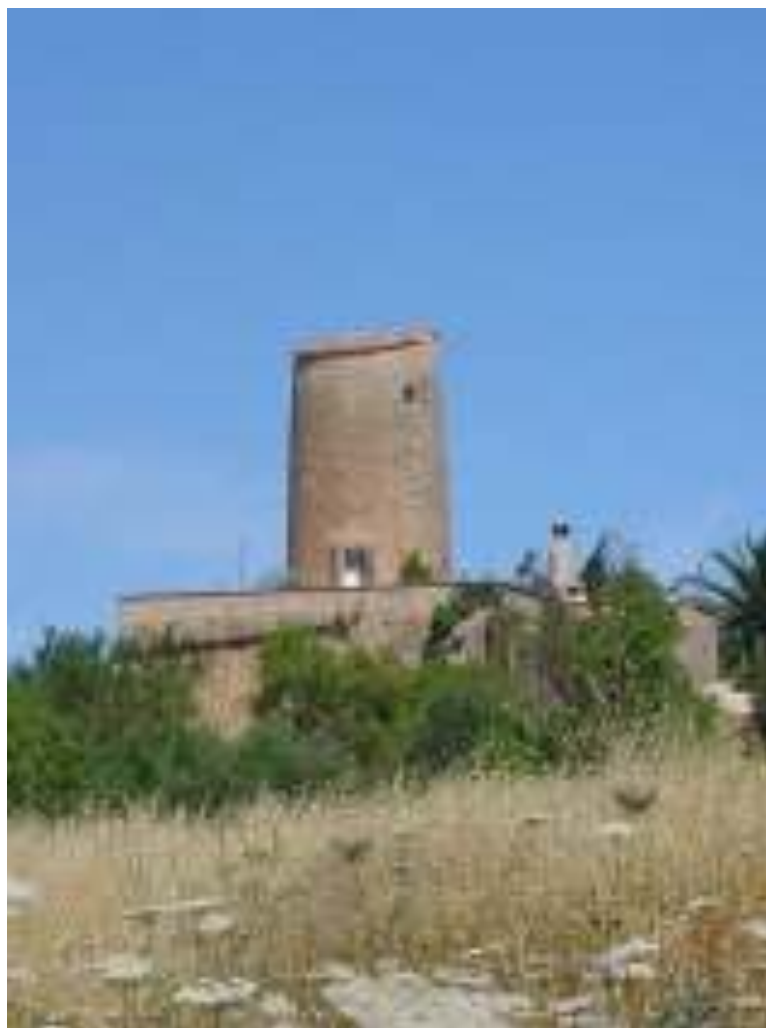
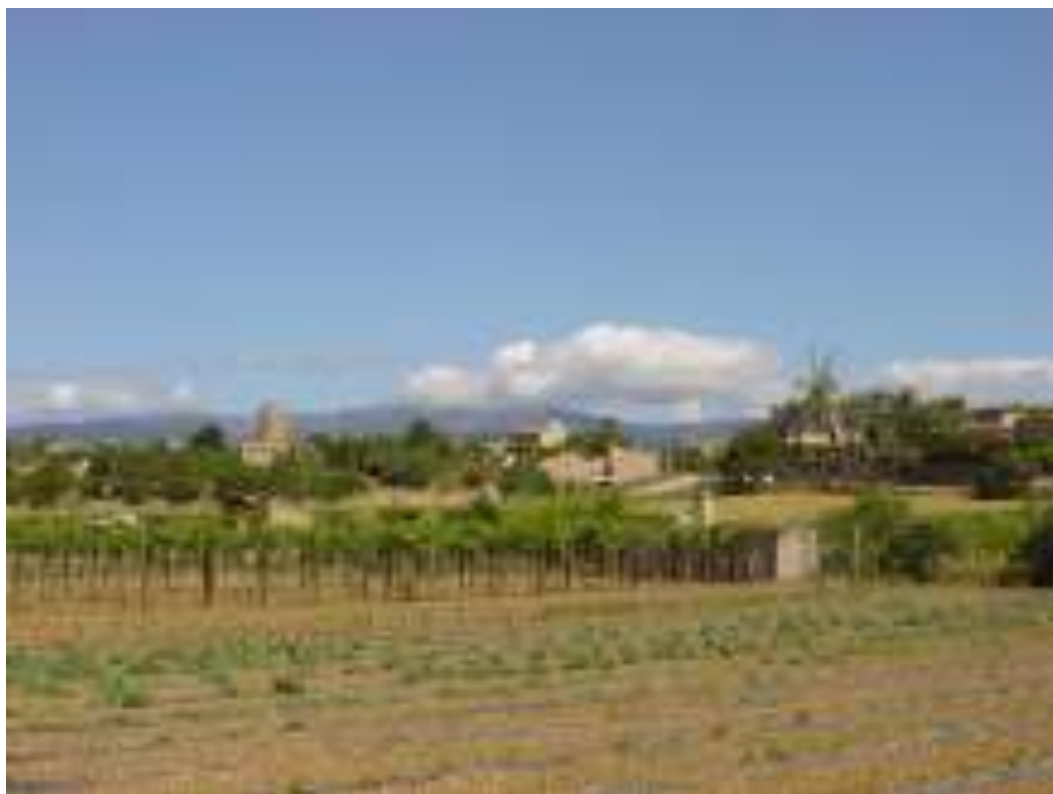
**FOTOGRAFIES**

ESTAT DE CONSERVACIÓ	Bon estat exterior.
INTERVENCIONS	Peraltament per aconseguir el rost de la coberta de teules.

Amb la sol·licitud de llicència d'obres es presentarà un annex d'incidència paisatgística, que s'haurà d'aprovar conjuntament amb el projecte d'obres, que identifiqui els efectes de l'actuació sobre l'element protegit i proposi les mesures protectores, correctores o compensatòries que haurà d'incorporar el projecte als efectes del seu desenvolupament.

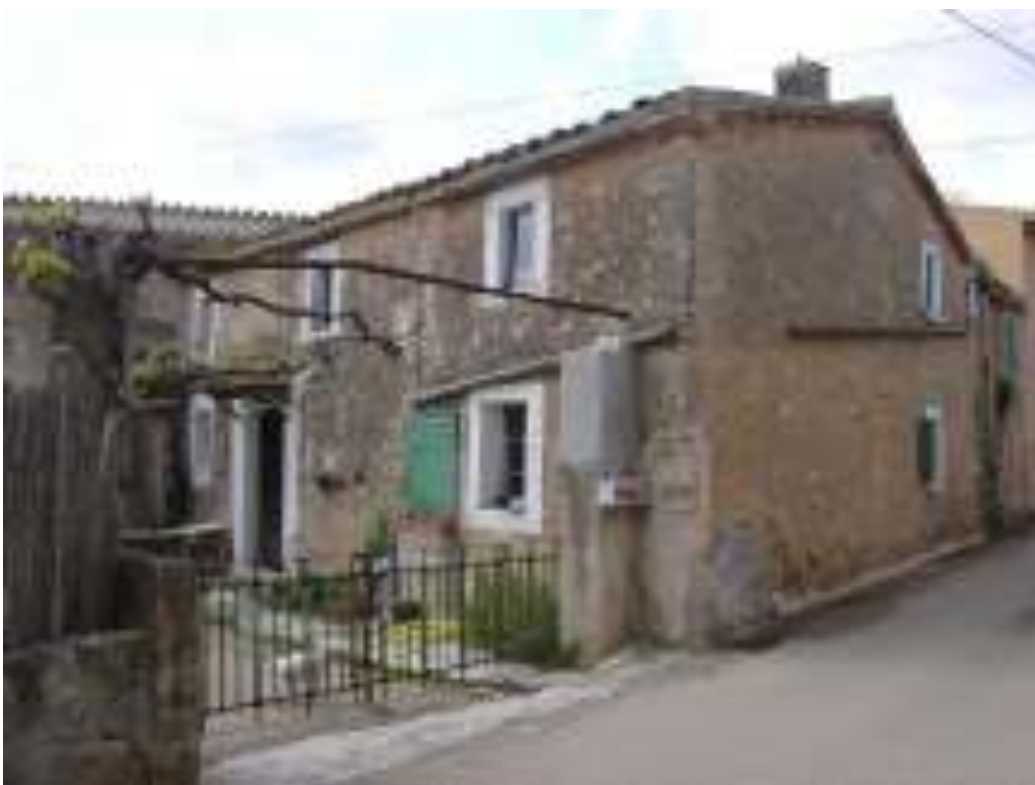
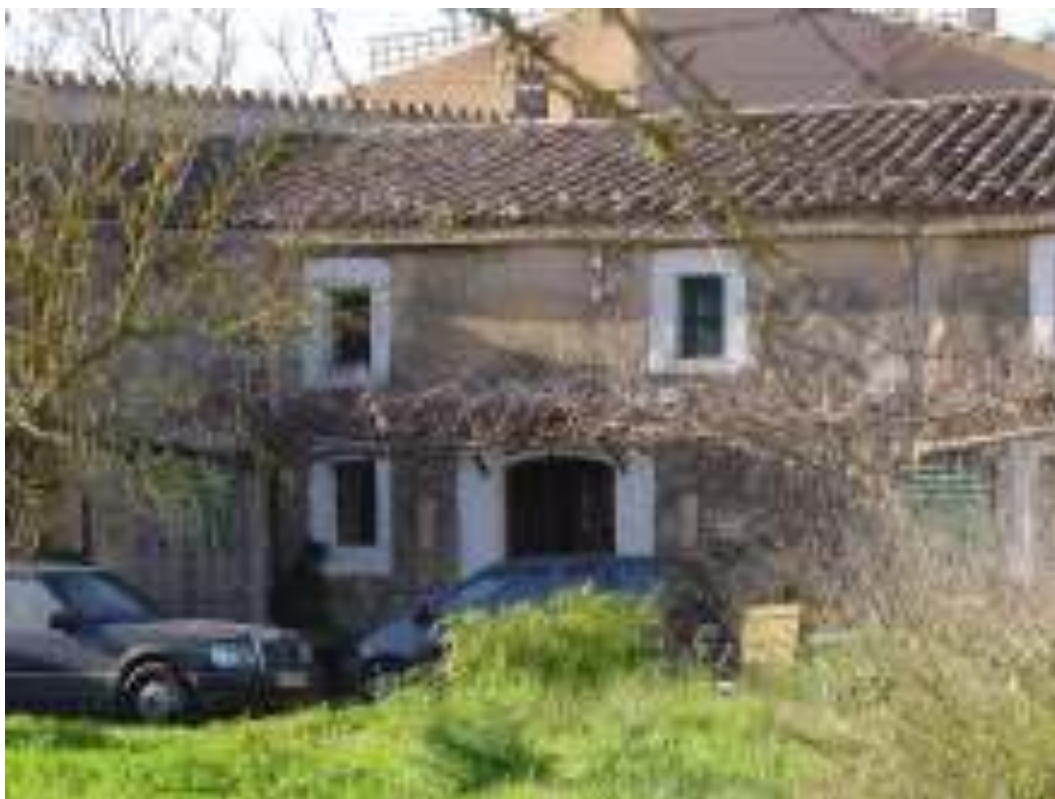
FOTOGRAFIES

Casa de pagès amb de la més típica tipologia: dos aiguavessos, dues altures, carrera davantera amb emparat i aljub amb el coll de cisterna semiempotrat a la façana. El portal és d'arc rebaixat, protegit per un teuladet volat, que es desplaça de l'eix central de la casa, mentre que la resta dels buits, dues finestres en planta baixa i tres en planta pis, es distribueixen ordenadament segons tres eixos equidistants. Tant la porta com les finestres presenten un emmarcat emblanquinat, característica que augmenta l'aspecte de rusticitat de la casa. L'acabat superficial de les façanes és un referit rústic irregular deixant part de la pedra vista i la canal de recollida d'aigua és d'obra volada sobre la façana.

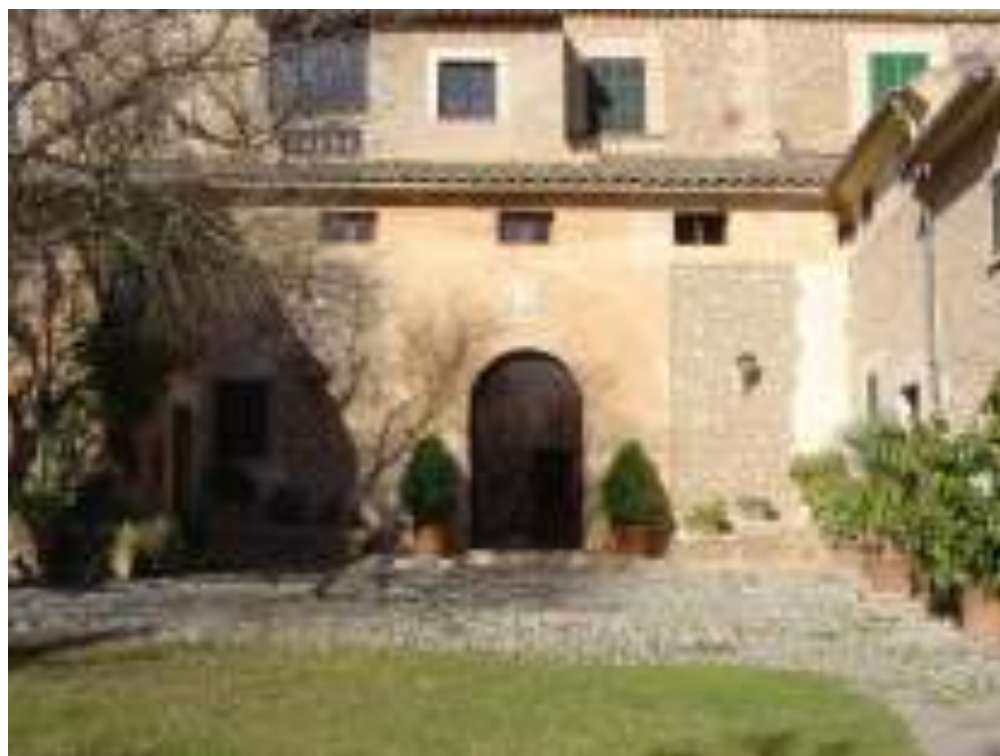
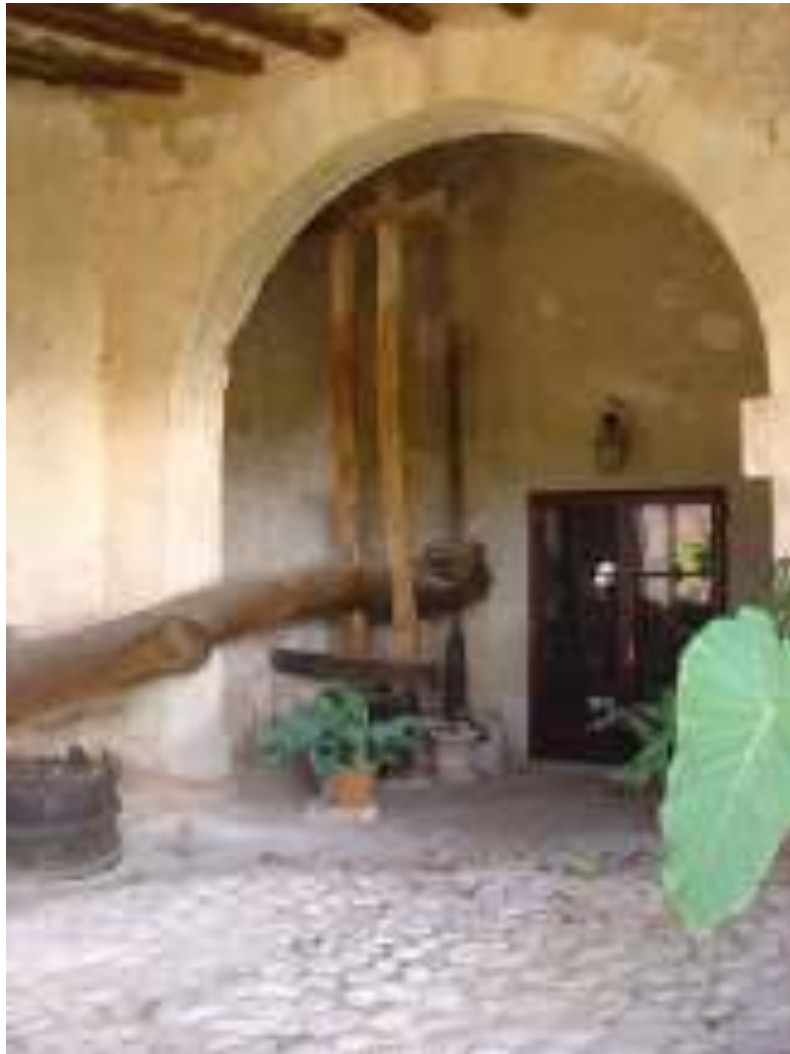
FOTOGRAFIES

És un conjunt de considerables dimensions i que té tots els elements d'una possessió. Té gran diversitat volumètrica ateses les modificacions i ampliacions realitzades en el temps.

L'edificació té planta en forma de U i es troba entorn a una clastra empedrada oberta. El cos principal té dos vessants amb dos nivells. A la façana s'hi troba un portal amb arc de mig punt adovellat de dimensió considerable. A l'interior el portal comunica amb un vestíbul amb paviment de trispol mallorquí. A l'esquerra hi ha la cuina dels amos, reformada al s. XIX. Enfront es troba el celler, de grans dimensions, de planta rectangular; tres pilars i dotze pilastres suporten la coberta modificada modernament. El celler conté un conjunt de dotze bótes. A la dreta del vestíbul es troben les dependències dels senyors, d'on destaca la capella, un petit presbiteri obert amb un arc rodó i amb unes portes de fusta. S'han d'esmentar les sales que es troben al soterrani, de volta rebaixada. Cal ressenyar altres elements annexos al cos principal, com la premsa de vi, els cups, els estables, piques, cisternes, que formaven part del conjunt.

ESTAT DE CONSERVACIÓ	Bo.
INTERVENCIIONS	L'any 1991 és va reformar per adaptar la possessió a finca destinada a agroturisme.
